## 前 言

湖南联发矿业有限公司陈家村金矿采矿权人为湖南联发矿业有限公司，矿山位于湖南省益阳市桃江县修山镇洪山村，企业性质为有限责任公司。矿山开采矿种为金矿，采矿证号为 C4300002016034110141693，生产规模为 14 万 t/a，矿区面积 0.3685km<sup>2</sup>，开采标高 +240m 至 -470m，共由 10 个拐点圈定，有效期自 2024 年 3 月 5 日至 2042 年 4 月 30 日。

行安全现状评价，论证矿山当前安全状况，为安全监管部门重新发证提供依据。为此，湖南联发矿业有限公司并委托我单位承担其湖南联发矿业有限公司陈家村金矿地下开采系统安全生产条件的安全现状评价任务。

接受评价任务后，我单位成立了由相关专业安全评价人员组成的安全评价小组，多次到湖南联发矿业有限公司陈家村金矿现场开展工作，通过查阅相关技术资料、现场检查与访谈，找出地下矿山运行过程中存在的危害有害因素、事故隐患，运用系统的安全评价分析方法对其进行现场安全检查评价，对重大危险、有害因素进行定性定量评价，针对事故隐患、安全管理薄弱处提出相应的安全技术、安全管理对策措施，并根据其实际安全生产现状做出科学合理的评价结论。在此基础上编制了《湖南联发矿业有限公司陈家村金矿安全现状评价报告》。

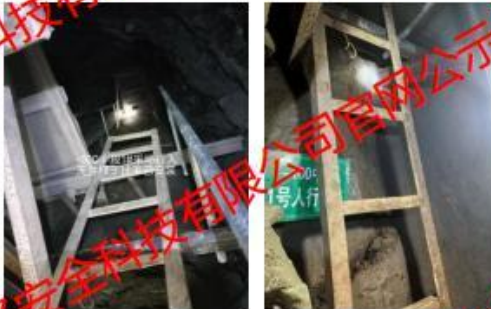
| 序号 | 安全隐患整改措施建议 | 整改后照片 | 完成情况 |
|---|---|---|---|
| 1 | -100m 中段 1 号采场回风天井梯子未设置扶手，回风场的管道、金属栅格网影响人员正常通行。 | | 已整改 |

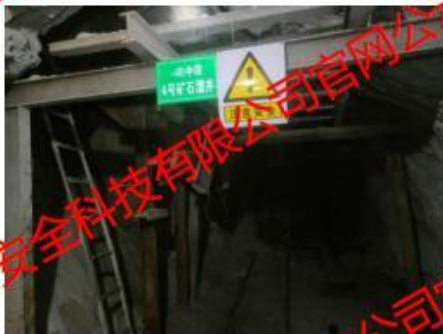
| 5 | -65m至-100m采场溜井补充溜井标识牌。 | | 已整改 |

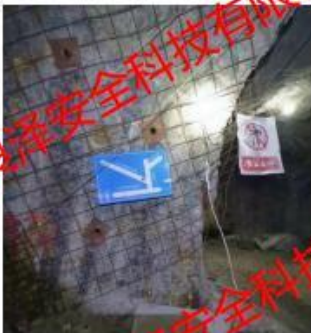
| 6 | -100m至-30m斜坡道道路口补充斜坡道标识牌。 | | 已整改 |

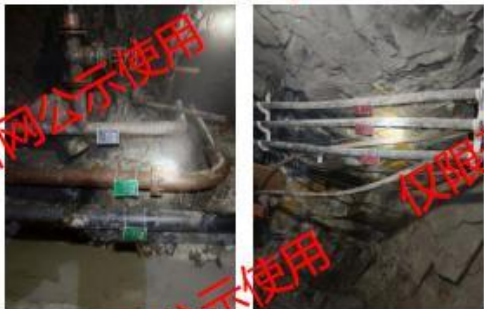
| 7 | 各中段管线补充标识牌,注明管线名称、用途等主要信息。 | | 已整改 |
